3) 放射線機器関係

放射線科科长 白石 嘉博

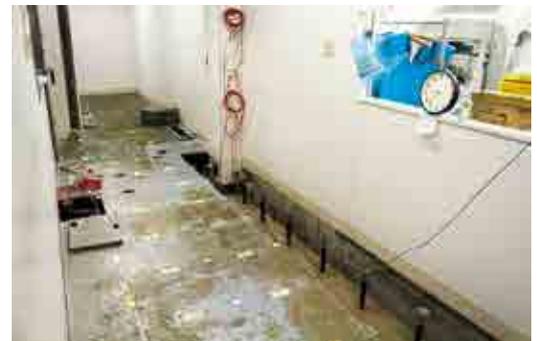
当科の読影室を始め各種操作室はOAフロアとしていた為、床下に溜まった汚水の汲み上げは、ポンプを使っても予想以上に時間がかかり、人海戦術にて「タオルを浸して絞る」作業を並行して行いました。この作業は、後のカビや悪臭の発生を抑えることも目的としましたので、敷設されているケーブルの洗浄も丁寧に実施しました。更には、OAフロアが剥き出しになっているからこそできる電源コードの通電確認、LANケーブル接合部の汚れ視認などを同時並行的に進めていきました。その後乾燥が確認されたのち、防カビ対策用の薬剤噴霧を実施しました。浸水した箇所の全てのカーペット張替えが終了したのは、発災から1週間後の事でした。

剥き出しになったOAフロア

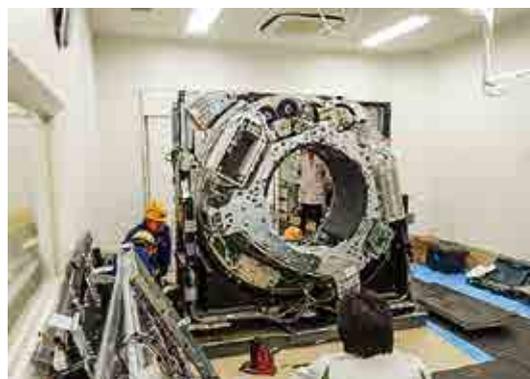
CTに関しては、DEXA同様1台がリース契約であったため、リース契約内の保険で機器更新の方向性が見い出せました。装置メーカーのご尽力により、新規更新までの繋ぎとしての代替機も準備して頂ける事となり、11月2日にはその代替機の運用を開始し、造影検査も部分再開しました。もう一台のCTは、修理か更新かで相当悩むことになりました。

CT代替機の設置作業

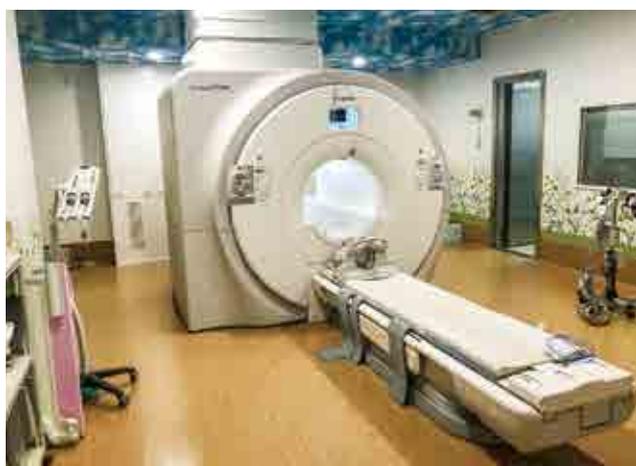
MRIに関しては大いに悩みました。当初は装置の修理を考えていましたが、漏洩磁場遮蔽の観点から銅板を用いている遮蔽構造物の場合、その構造物内に浸水が認められると修理不可能という事がわかりました。急遽サンプル調査を行い、その結果検査室を改修する必要性有りとの指摘を受け、改修だけでも2ヶ月以上費やす工期が見込まれました。装置の早期復旧が不可能である事と修理後の安定運用・保守契約の観点から機器更新へと方向性を変えました。漏洩磁場遮蔽改修工期が2ヶ月以上となった事で、MRI機種選定から納期までの時間が確保できるようになりました。

復旧後のMR検査室

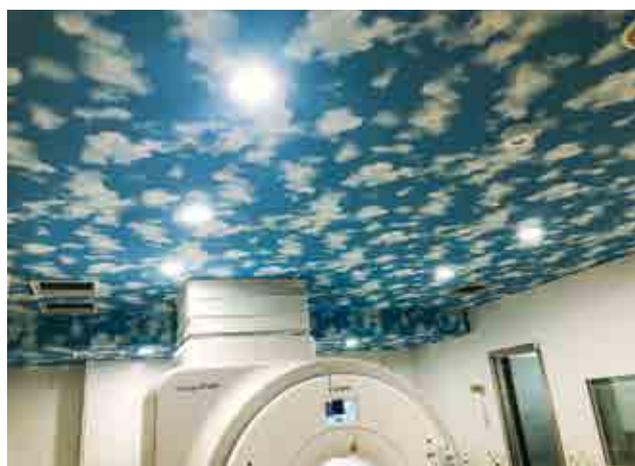
復旧後のMR検査室の壁紙
