台風19号を  
乗り越えて——

# 3 星総合病院 被害状況

## 星総合病院被害状況（一覧）

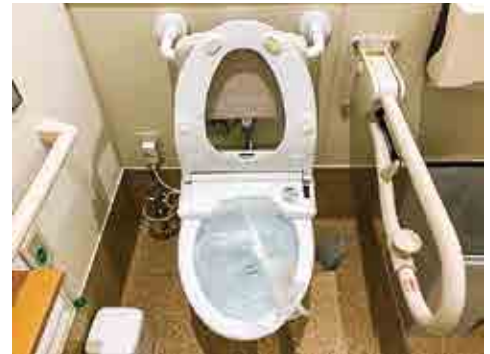
### ② 下水管からの逆流

トイレ便器からの逆流により建屋内部へ汚水が流入、水囊で塞ぐなど対応していたが効果は限定的でした。

#### ⇒必要な対策

1. 下水管の逆流防止（逆流防止弁の設置）
2. 水害対応訓練の実施

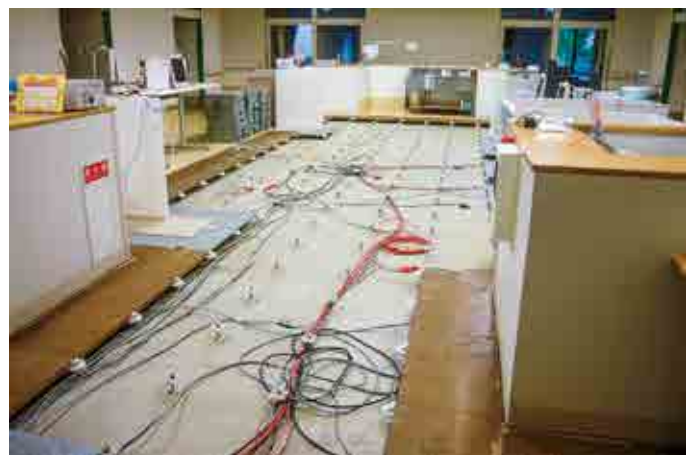
### ③ 壁内部と二重床部分への浸水

壁の内部、一部のドアなど建具内部への浸水が発生しました。また、O Aフロアなどの二重床部分へ浸水が発生し、電気設備配線、LAN、電話などの情報通信系配線、放射線科を中心とする医療機器の配線等が水没しました。排水後も木床部分の変形（波打ち）や臭気の発生など被害が見られました。

#### ⇒必要な対策

1. 建屋内部への浸水防止
2. 浸水時の流入水排出

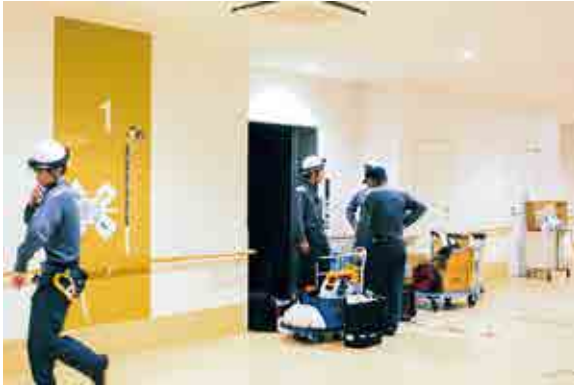
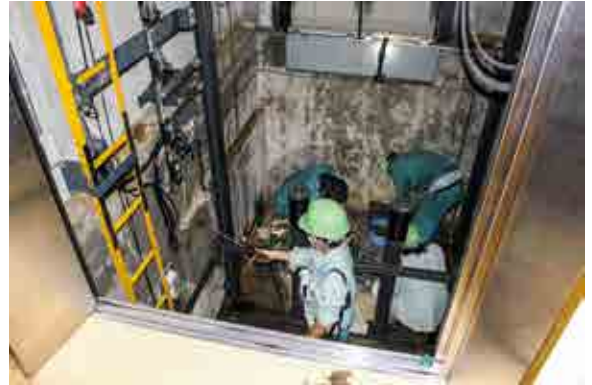
#### ④ 浸水によるエレベーターの停止

エレベーターピットへの浸水により14基すべてが使用不能となりました。12基については、制御基板が構造上最上部にあるため排水後早期に復旧することが出来ましたが、残り2基については、制御基板が下部ピットにあったため復旧に日数を要しました。

##### ⇒必要な対策

1. 水害予測時の運行方法の検討
2. 制御基盤の上部への移設

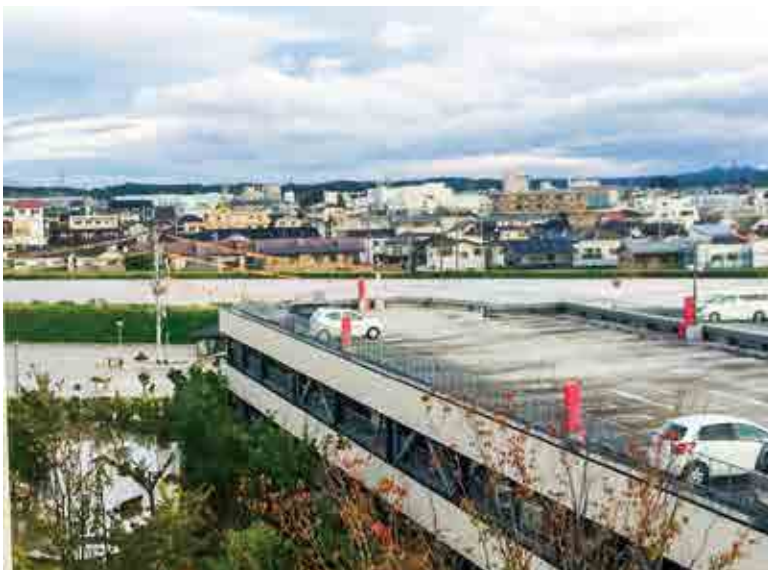
#### ⑤ 車両の水没

浸水为了避免するため事前に管理車両を立体駐車場へ移動をしましたが、送迎バスや救急車など一部立体駐車場に入らない車両と立体駐車場1階へ駐車した車両が水没しました。

##### ⇒必要な対応

1. 周辺の避難駐車場の確保
2. 水害予想時の車両避難計画の立案
